# 「もんじゅ」の現状と安全管理の強化

平成23年2月25日

独立行政法人日本原子力研究開発機構  
敦賀本部 高速増殖炉研究開発センター

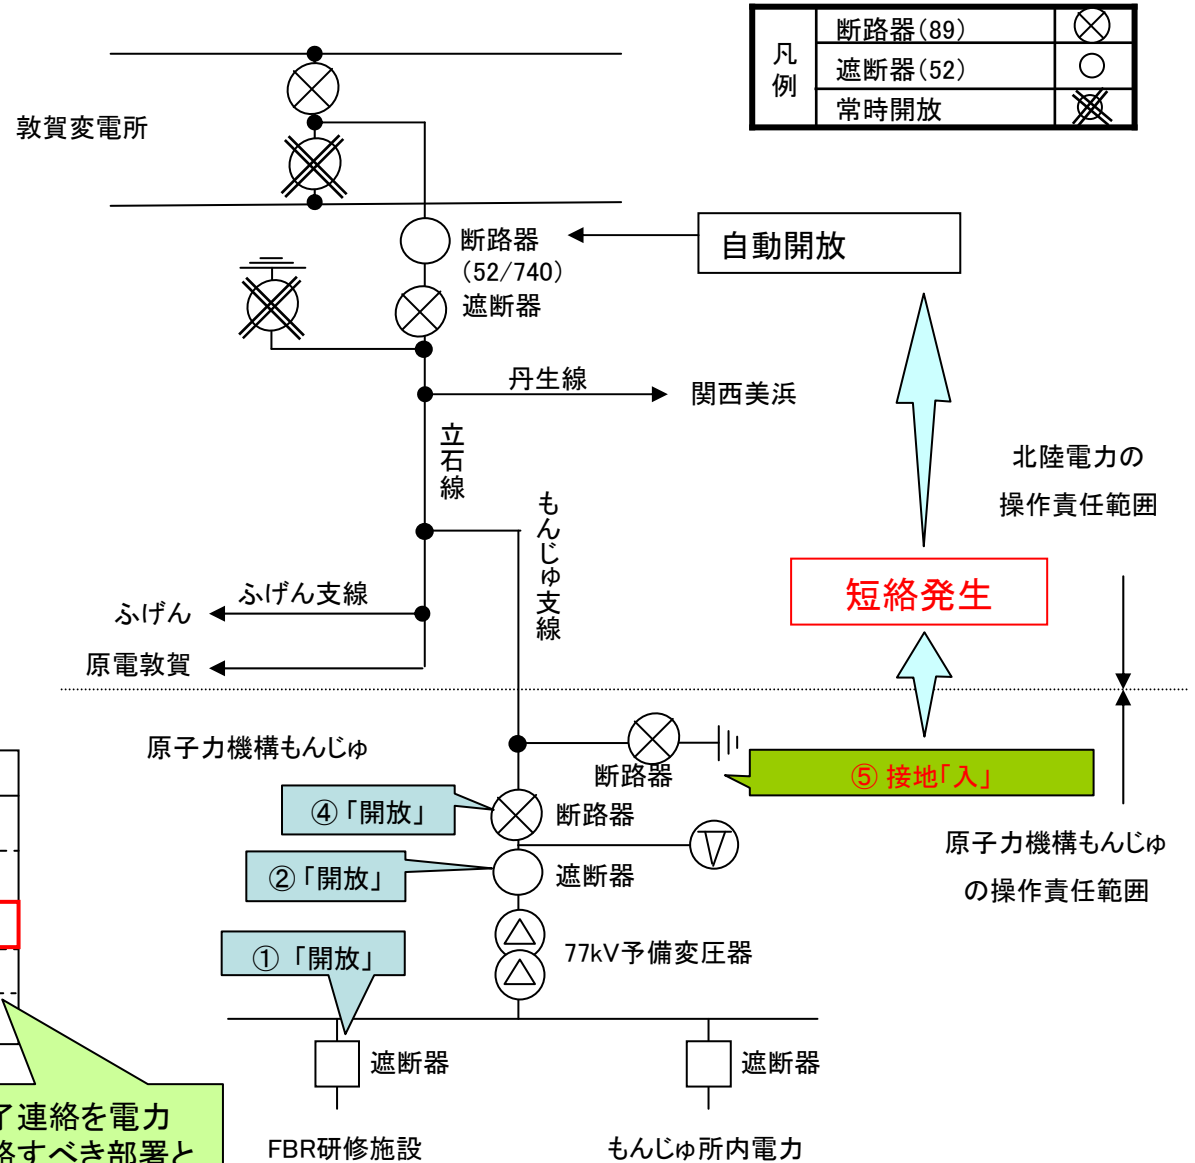
77kV(立石線)送電系統図

平成22年12月27日に、77kV(立石線)送電線(もんじゅの予備電源用送電線)の点検のため、送電線の停電作業の一環で、接地作業を行ったところ、77kV送電線に短絡が発生し、敦賀変電所の遮断器(52/740)が自動開放した。

この短絡により、敦賀変電所では、瞬時電圧低下が発生した。

もんじゅ構内での接地(断路器⑤)を行う際に、電力会社指令所と77kV送電停止の確認を行わずに、接地作業を進めたことによる。

あるべき操作	実際の操作
①	遮断器「開放」	遮断器「開放」
②	遮断器「開放」	遮断器「開放」
③	電力会社に立石線停電確認	
④	断路器「開放」	断路器「開放」
⑤	断路器 接地「入」	断路器 接地「入」

電力会社指令所との確認を行わずに、自分たちの誤った判断(電圧ゼロ確認)で、次の作業を進めた。

作業の開始終了連絡を電力会社の本来連絡すべき部署と異なる部署に連絡してしまった

電力会社指令所との連絡・確認などを確実に行えるよう、停電操作に関わる手順書類の改善を行い、操作手順等の教育、徹底を行った。

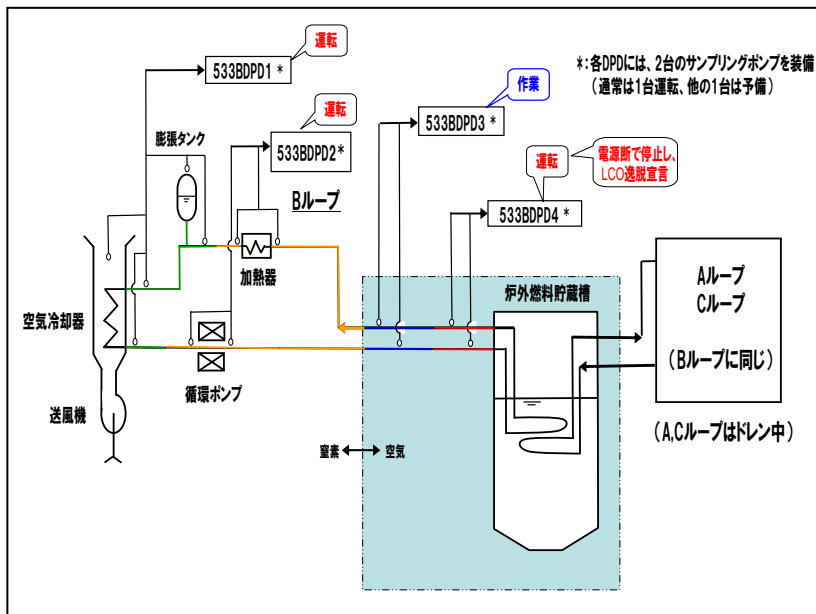
平成22年12月8日に炉外燃料貯蔵槽冷却系Bループのガスサンプリング型ナトリウム漏えい検出器3において、サンプリングポンプ交換後の電源電圧を計測器(デジタルマルチメータ)にて測定していたところ、計測器内部で短絡して、電源のメインブレーカがトリップした。このことから、運転中であった検出器4のサンプリングポンプが停止したため保安規定の運転上の制限逸脱を宣言。

電源電圧計測に使用した計測器の計測回路内部部品(リードドライバIC)の偶発的な故障により、抵抗計測回路の抵抗が焼損し、計測器内で短絡したものと推定した。この短絡により検出器3サンプリングポンプの電源ブレーカとその上流側のメインブレーカのトリップ動作特性がほぼ同じであったことにより、双方のブレーカがほぼ同時にトリップし、運転中であった検出器4のサンプリングポンプも停止して保安規定の運転上の制限逸脱状態となった。

- ①電圧計測時、計測器内部故障の実回路への波及防止  
今後AC220V以上の電圧をする際は、測定用電気機器に対する安全規格(IEC規格)に準拠したものを使用することとし、これを所内ルールに定め、再発防止を図る。
- ②ポンプ電源ブレーカ、メインブレーカの同時トリップ防止  
サンプリングポンプ電源ブレーカの下流側で短絡現象が発生してもメインブレーカが同時トリップしないようにトリップ動作特性の協調が取れた回路に変更するよう検討する。
